【サッシ廻り漏水調査】

- ・Aマンション理事会より、サッシからの漏水ということで調査の依頼
- ・漏水箇所の確認後、責任の所在の有無（区分所有者か管理組合なのか）の検証

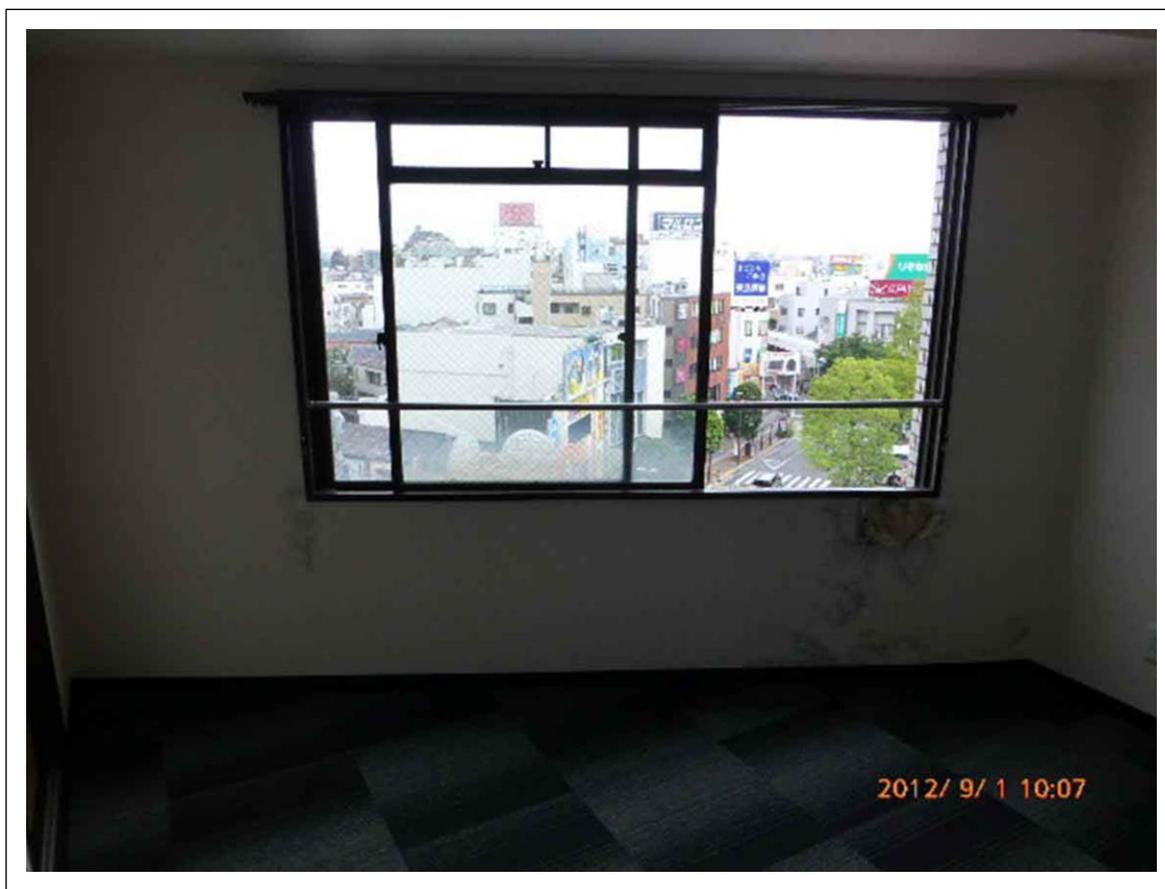
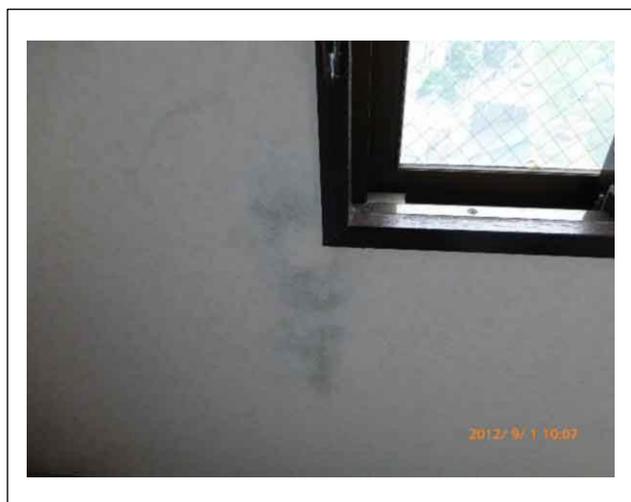
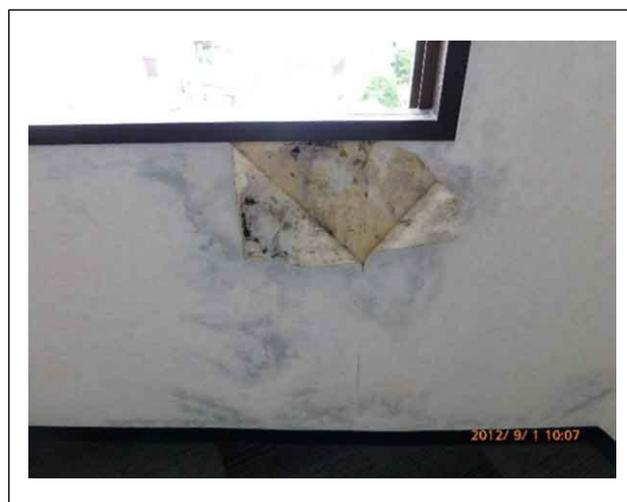
- ・確かに右側のサッシが動きにくいですが、枠等が歪んでいるようには思えなかった。
- ・カビは、右側だけでなく左側でも発生しているようであった。
- ・外壁廻りのタイルにひび割れが発生している。
- ・サッシ廻りのシーリングの劣化により防水機能の低下が考えられる。

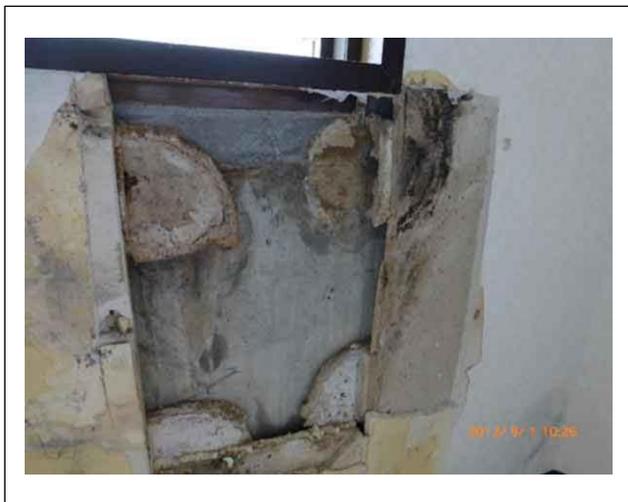
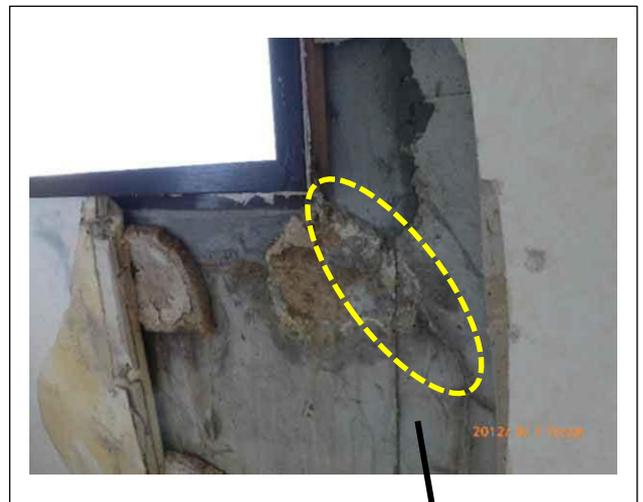
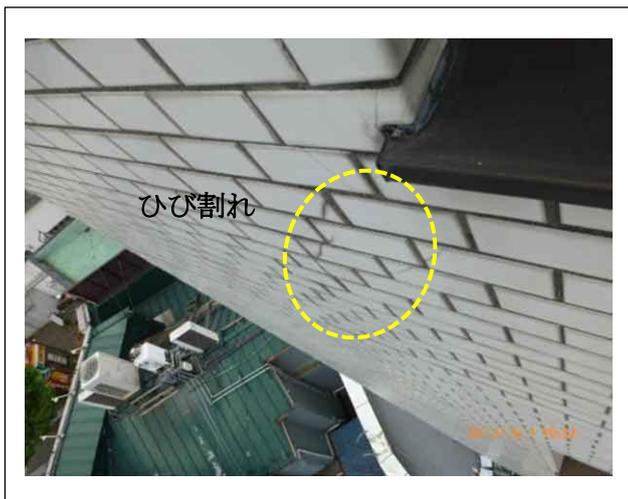
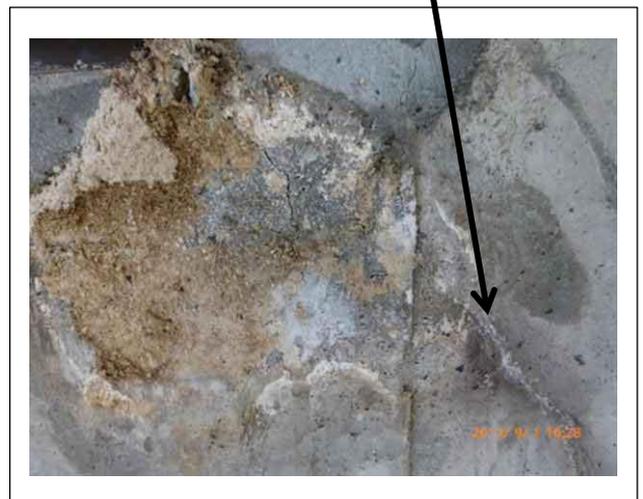
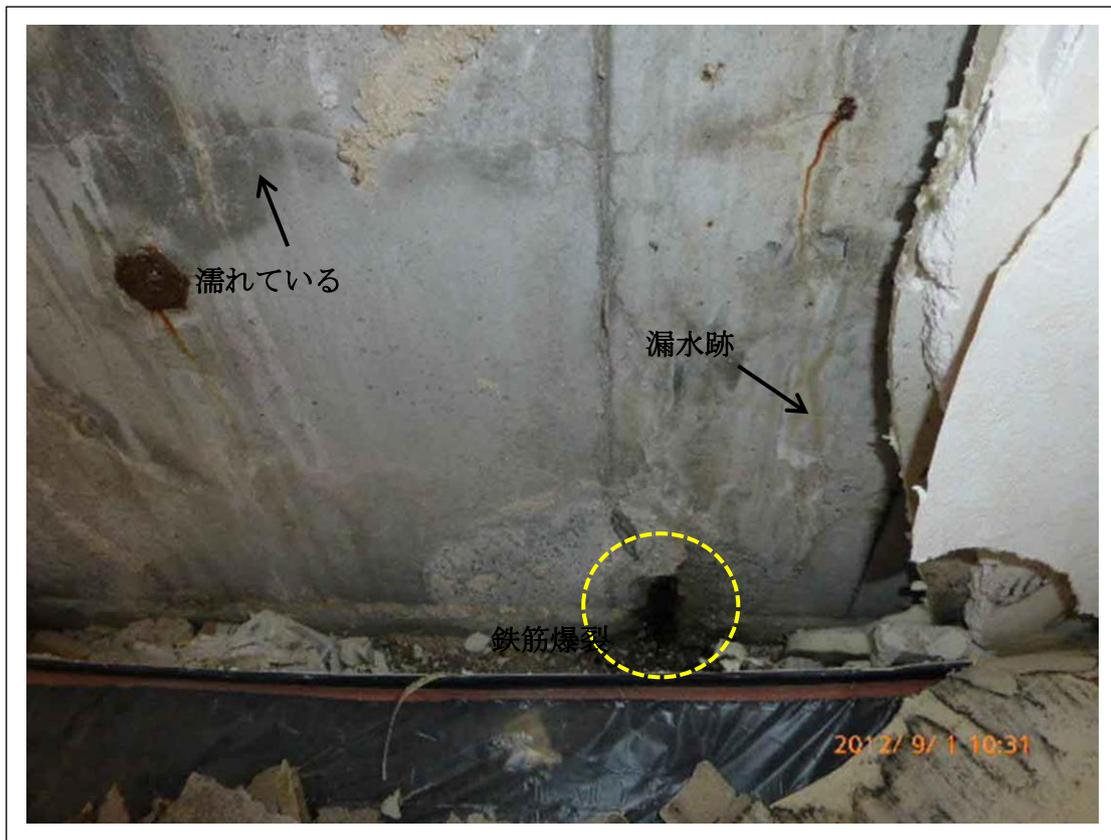
[サッシ右側]

躯体のひび割れが内部迄貫通していて、そのひび割れから漏水している跡が確認された。以前から漏水はあったようである。又、床付近には、鉄筋の爆裂や他のひび割れからの漏水跡も確認できた。但、サッシからの漏水は確認できなかった。

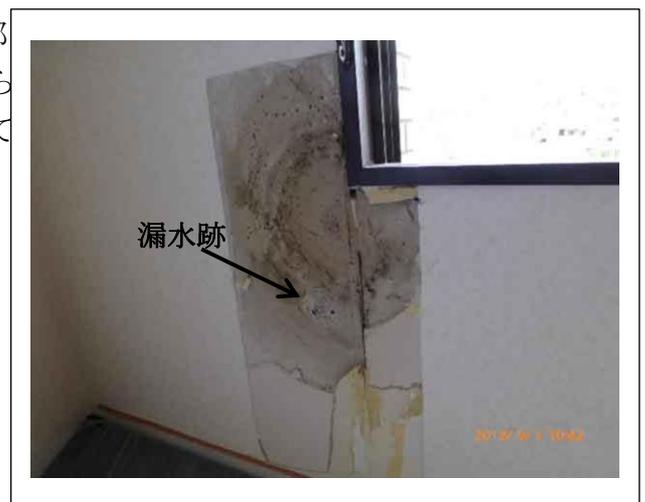
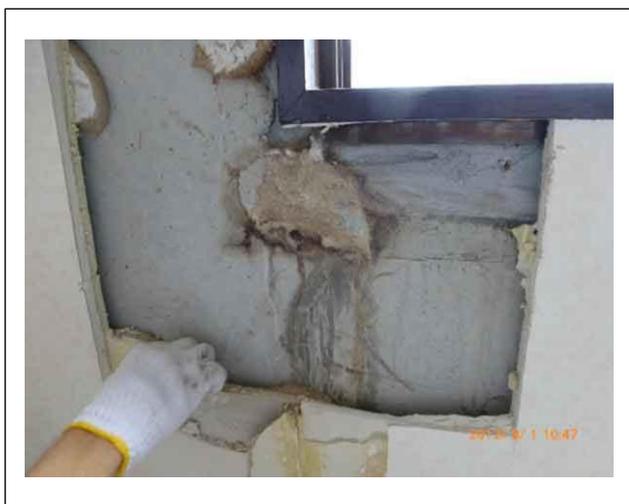
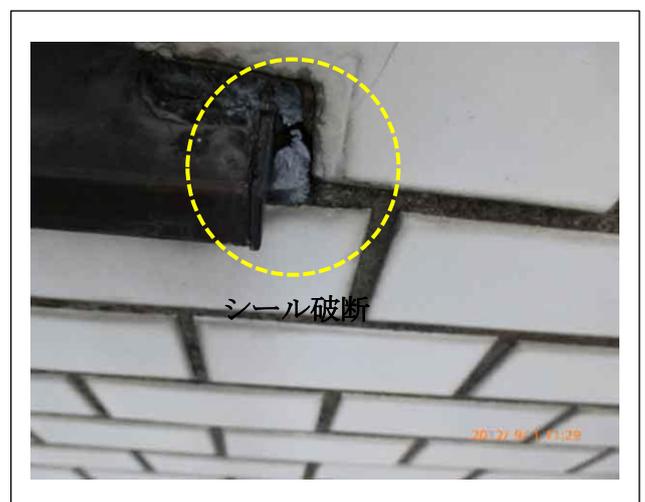
[サッシュ左側]

こちら側も右側同様の漏水跡が確認された。外部ひび割れも同様であり、躯体からの漏水と考えられる。又、サッシュ廻りのシーリングも破断しており、原因の一つではないかと推測される。

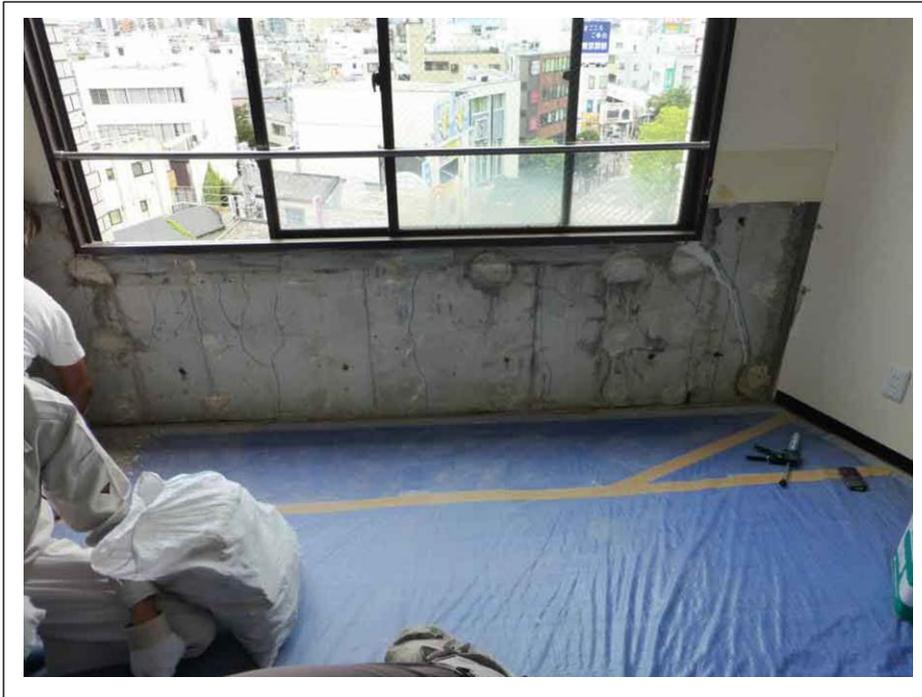
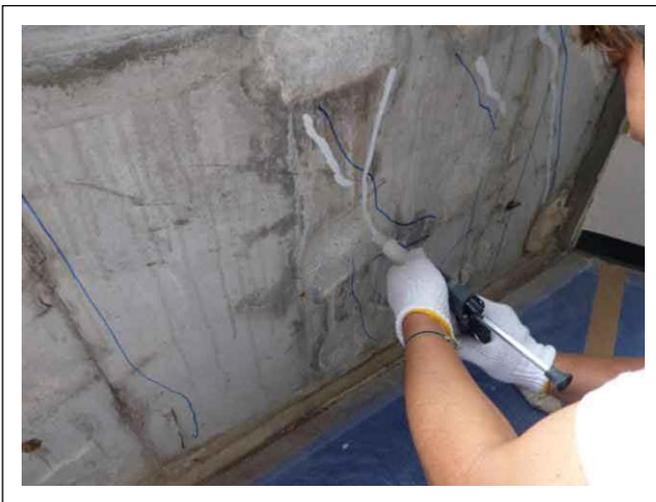
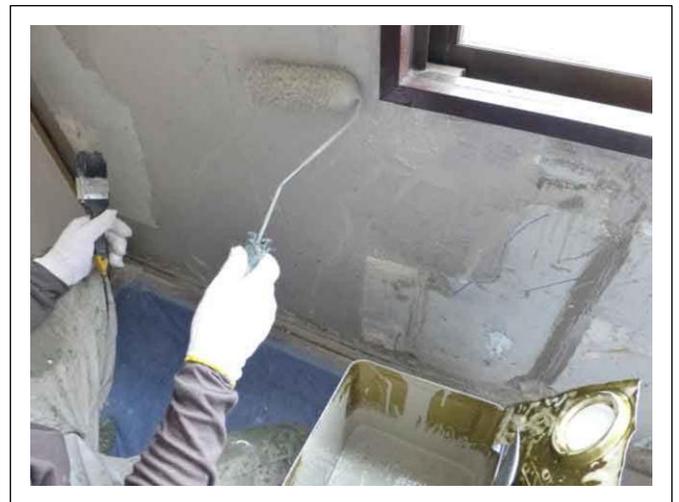
窓下を撤去解体したところ各所でひび割れが発生していた。中には外壁からの貫通ひび割れも確認できた。(漏水はしていない模様) ひび割れの処理をした上に防水処理を施した。サッシの両脇には、漏水している箇所は発見できなかったことから、窓下のみの防水工事とした。

推測された4項目から、「3.躯体からの漏水が原因」と考えられる。そこで、本来外壁廻りの防水対策を実施することが、必要となりますが、発生箇所が高層階であることから外部に足場を設置することが現実的でないこと。又、大規模改修工事を実施する予定があることから、区分所有者と管理組合が協議し内側から漏水対策をすることで、合意し実施することにした。(あくまでも緊急対応策としてですが・・・)

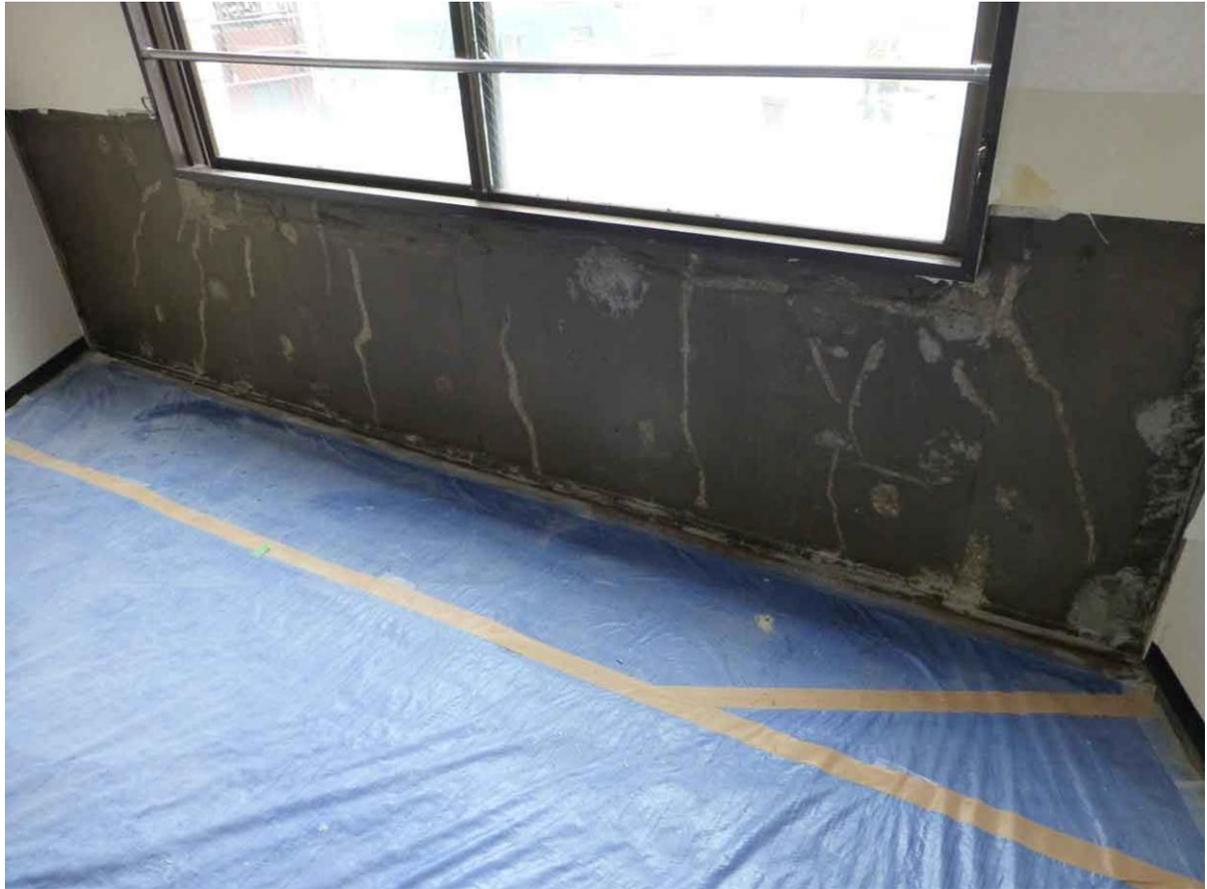
完了（白い跡がひび割れの処理を実施した箇所）
